COMUNE DI BRESCIA

I LAVORI DI RESTAURO DELL'ARENGARIO DI PIAZZA VITTORIA anno 2021

PRESENTAZIONE

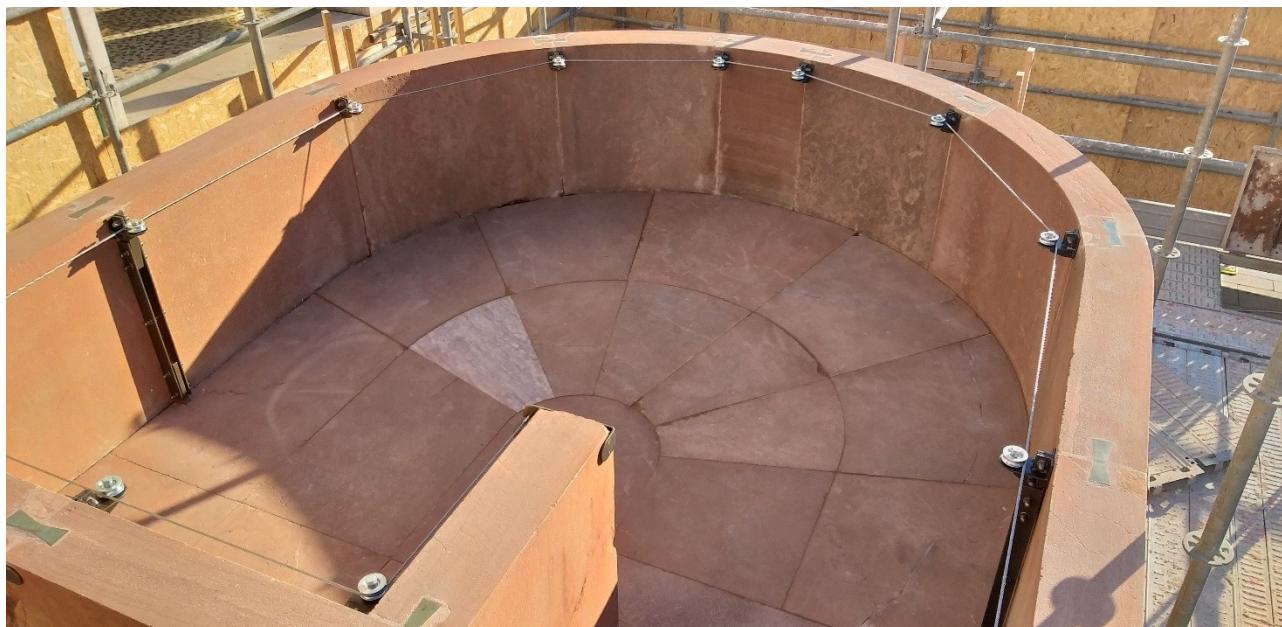
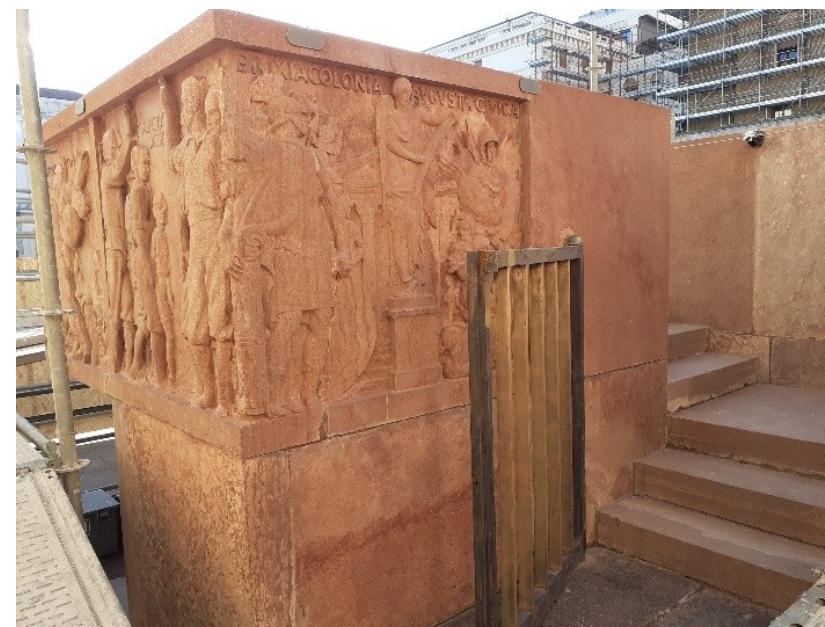
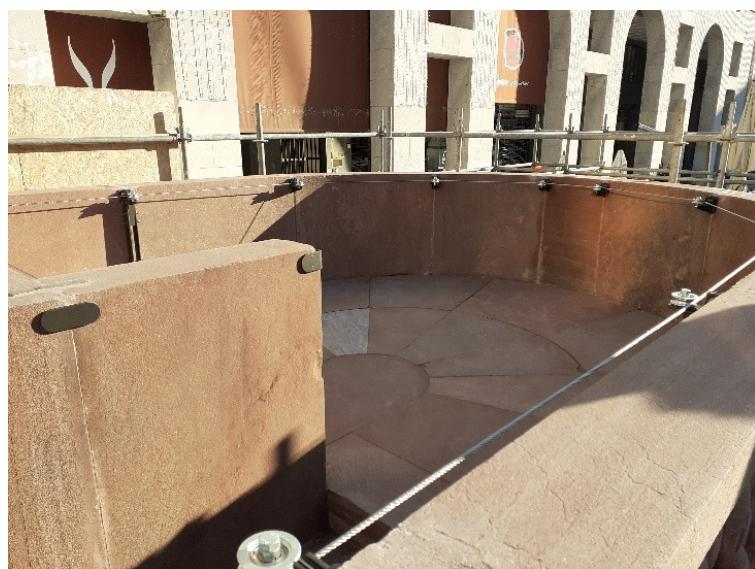
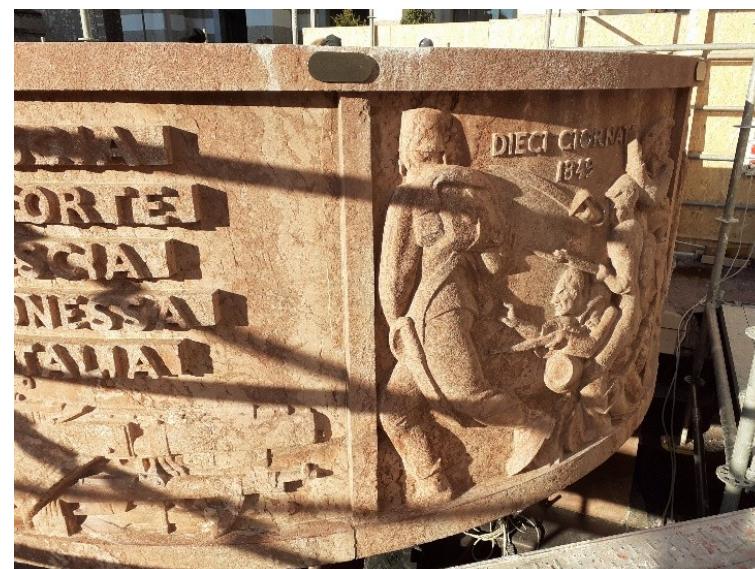
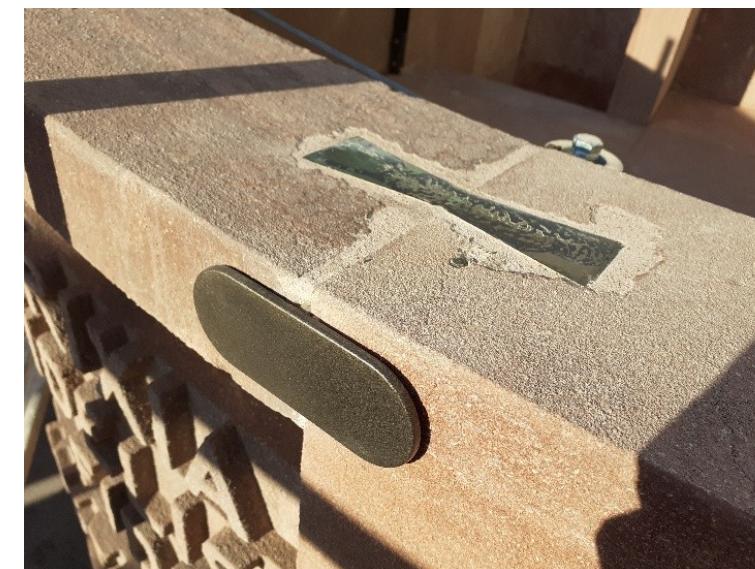
Le superfici in pietra, invece, presentavano fenomeni di degrado dovuti a diversi fattori: caratteristiche particolari del materiale (la pietra di Verzegnis), completa esposizione della struttura agli agenti atmosferici (le piogge acide hanno rimosso l'effetto lucidatura voluto dallo scultore Antonio Maraini mentre l'esposizione al sole ha decolorato la pietra), smontaggio e rimontaggio del monumento quando è stato realizzato il parcheggio interrato di Piazza Vittoria, atti di vandalismo e semplice usura della panchina.

In accordo con la Soprintendenza Archeologia, Belle Arti e Paesaggio le superfici sono state pulite utilizzando spazzole con setole morbide e spugne naturali ed è stato poi applicato un prodotto biocida. Successivamente sono stati rimossi i depositi più compatti utilizzando il carbonato d'ammonio mentre tutte le incrostazioni saline sono state rimosse con il bisturi. Sempre sulle lastre verticali sono stati eseguiti interventi di micro sabbatura e levigatura mentre le fughe sono state stuccate con un impasto di calce idraulica naturale e polvere di marmo rosso. Alcuni elementi mancanti (spigoli, sbrecciature e una lastra pavimentale) sono stati ricostruiti utilizzando la pietra di Verzegnis. Dopo un'attenta valutazione dello stato conservativo della pietra e dopo aver campionato i materiali, le superfici sono state trattate con prodotti idrorepellenti e antigraffito come il *Solge* di silice, compatibile con i silicati del materiale originario.
