RIQUALIFICAZIONE E RECUPERO DEI FABBRICATI STORICI E DELL'AREA DENOMINATA "EX ARICI SEGA"
IN VIA LUCIO FIORENTINI A SAN POLO (BRESCIA)
PROGETTO DEFINITIVO
RELAZIONE STORICA

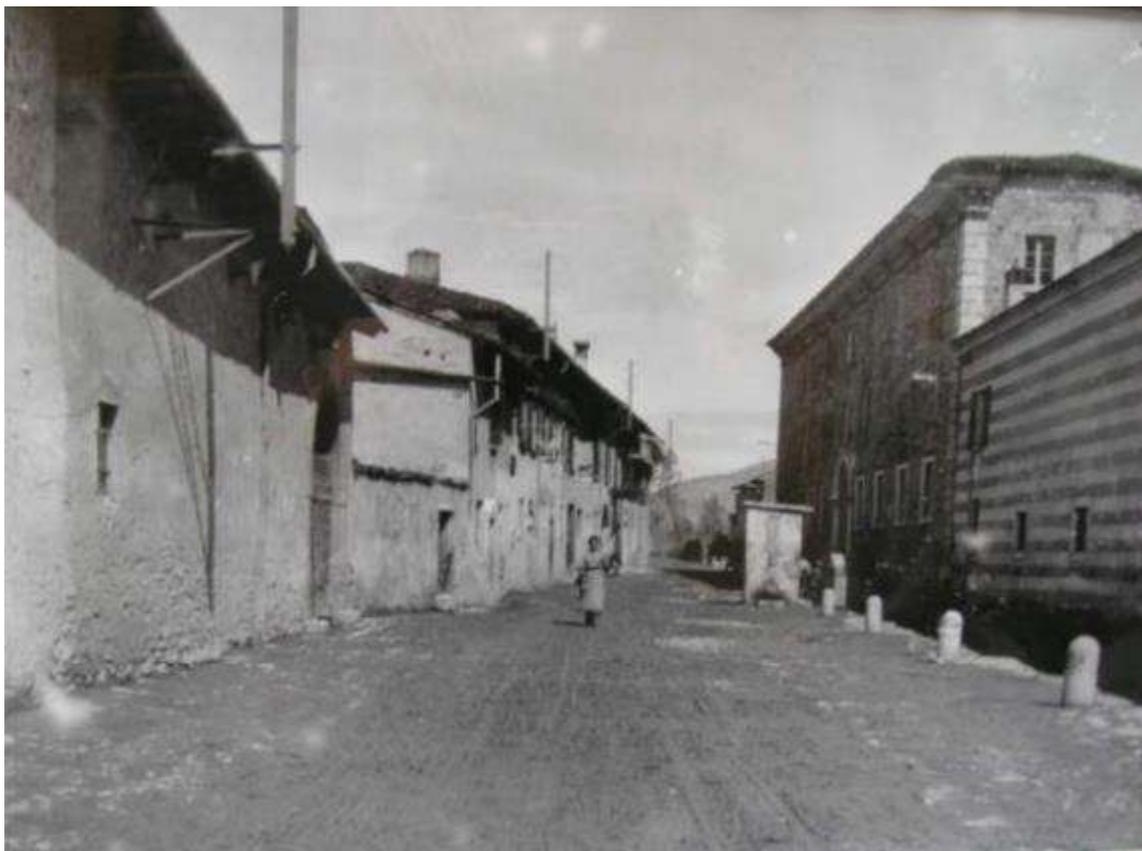
*Vista della villa e dell'annesso corpo di fabbrica di due piani prospicienti via Lucio Fiorentini – 1929
Si evidenzia il corpo basso in primo piano oggetto di rialzo e completamente rimaneggiato nella
facciata e la seriola lungo la parete dell'edificio*

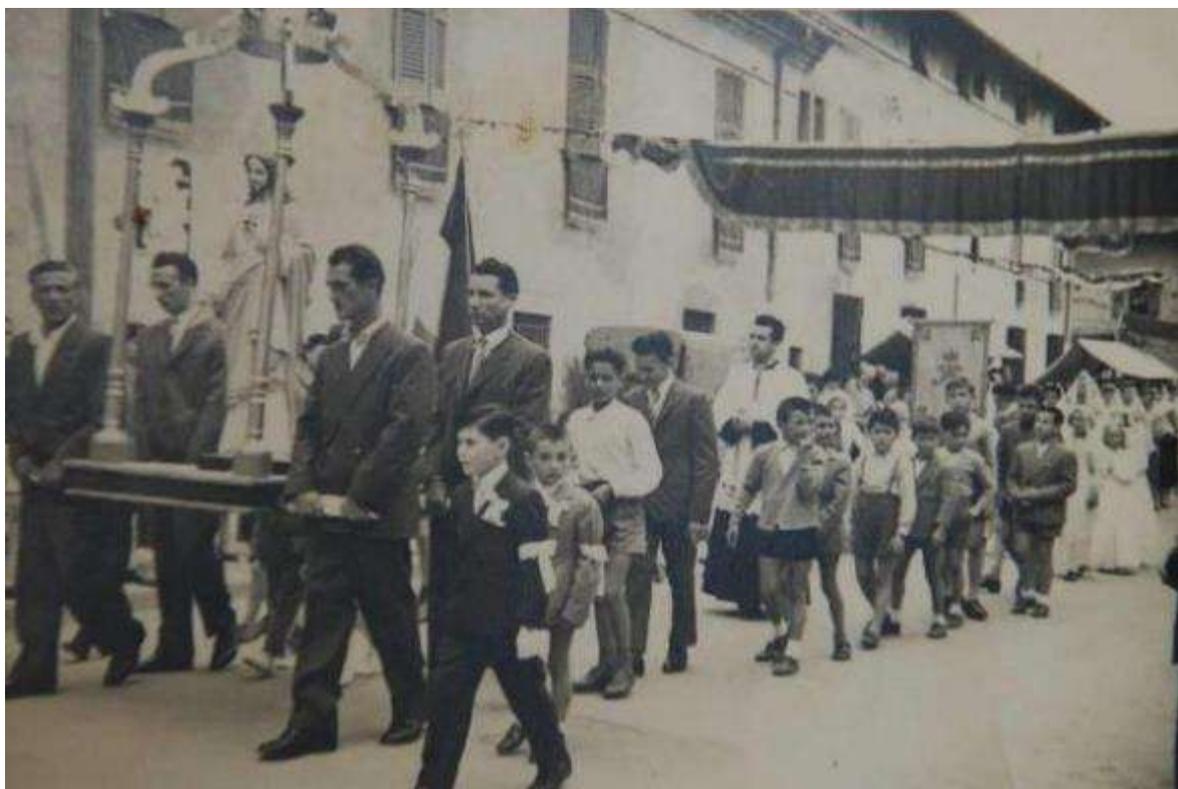
Vista lungo via Fiorentini dei corpi di fabbrica annessi alla villa – primi '900

L'immagine mostra i volumi dei corpi di fabbrica nella loro configurazione a 2 piani, prima del livellamento della linea di gronda al livello della gronda della villa mediante sopralzo del corpo di fabbrica centrale e sopralzo della soffitta del corpo di fabbrica ad ovest, realizzati attorno al 1951

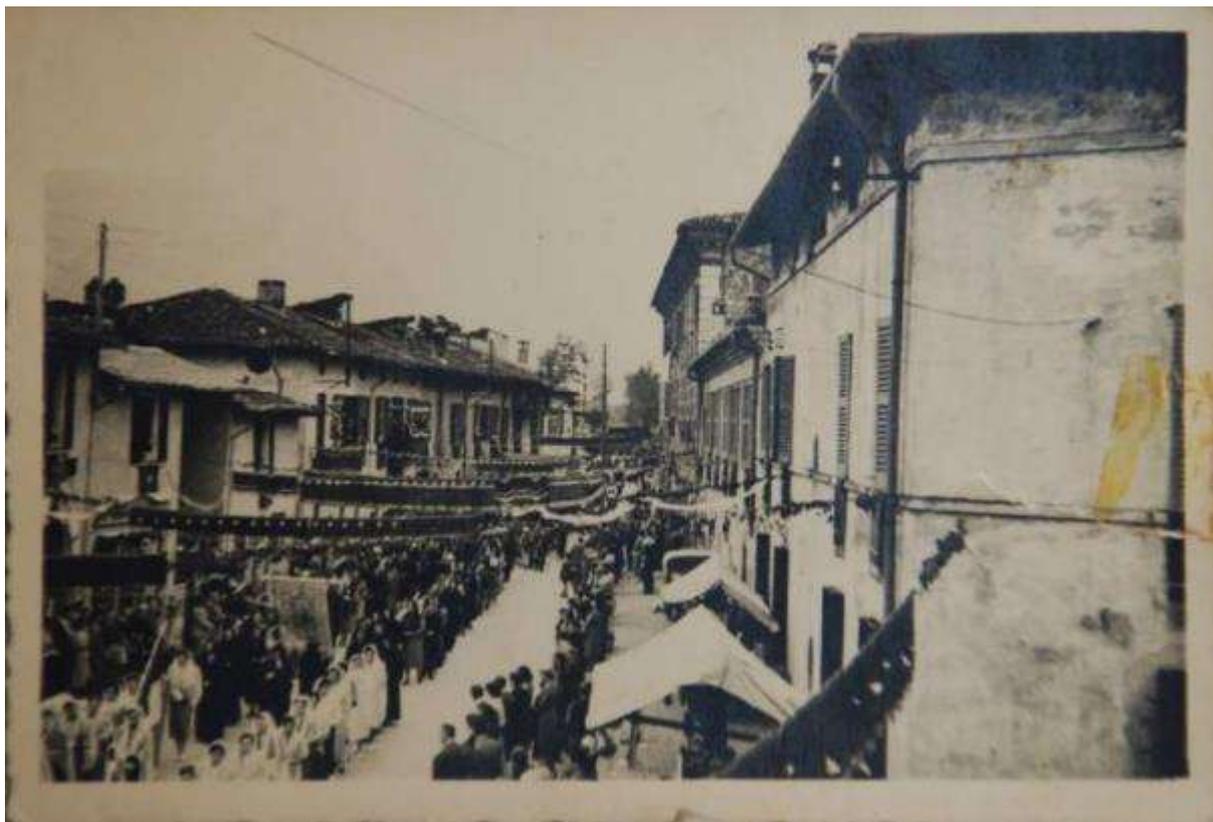
Cartolina - Vista da via Lucio Fiorentini – primi '900

L'immagine mostra chiaramente i volumi dei corpi di fabbrica della villa e degli annessi edifici, ancora a 2 piani. Nel blocco centrale sono ora presenti le aperture. Il sopralzo di un piano del corpo di fabbrica centrale e il sopralzo della soffitta del corpo di fabbrica ad ovest sono realizzati nel 1951.

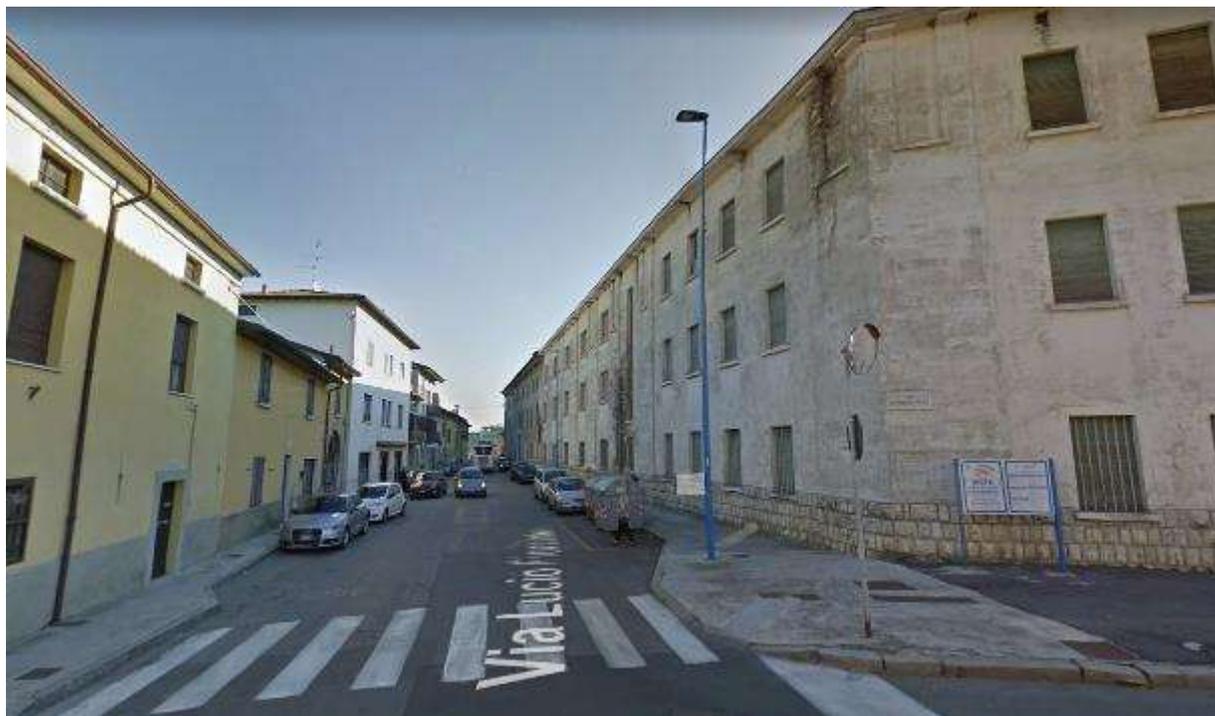
Vista da via Lucio Fiorentini – stato attuale

Si evidenzia il completo rimaneggiamento delle facciate dei volumi annessi alla villa

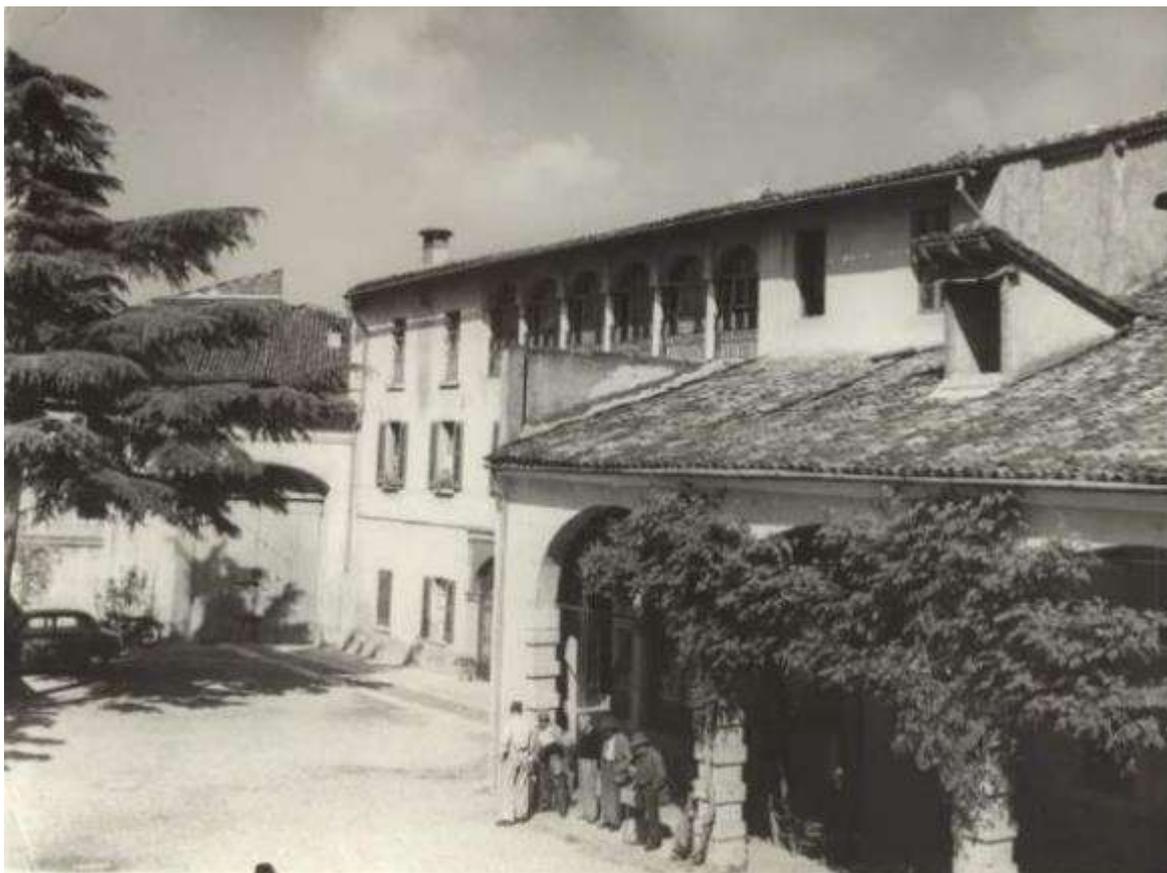
Vista cortile interno – primi '900
Si evidenzia il portico ormai scomparso e il corpo basso oggetto di successivo rialzo

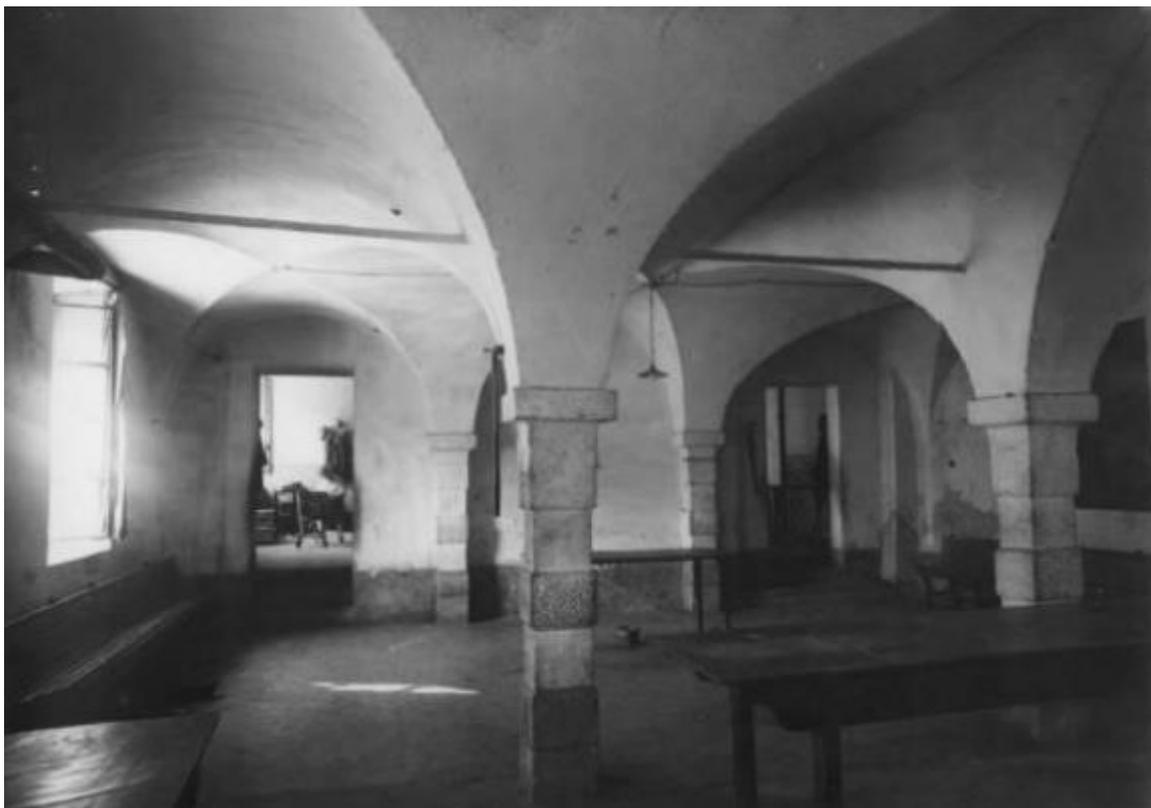
Vista interna - piano terra – primi '900

Si evidenzia la presenza di volte e pilastri (come quelli esterni) ormai completamente scomparsi
